# Bauthermografie

# Wärmebrückenanalyse an Wohngebäuden in Gotha (13.12.02)

# Mehrfamilienhaus in Nordhausen

## Stolberger Str. 119

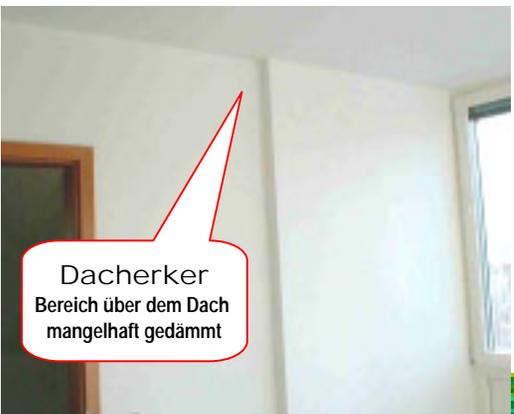
Dacherker  
Bereich über dem Dach  
mangelhaft gedämmt

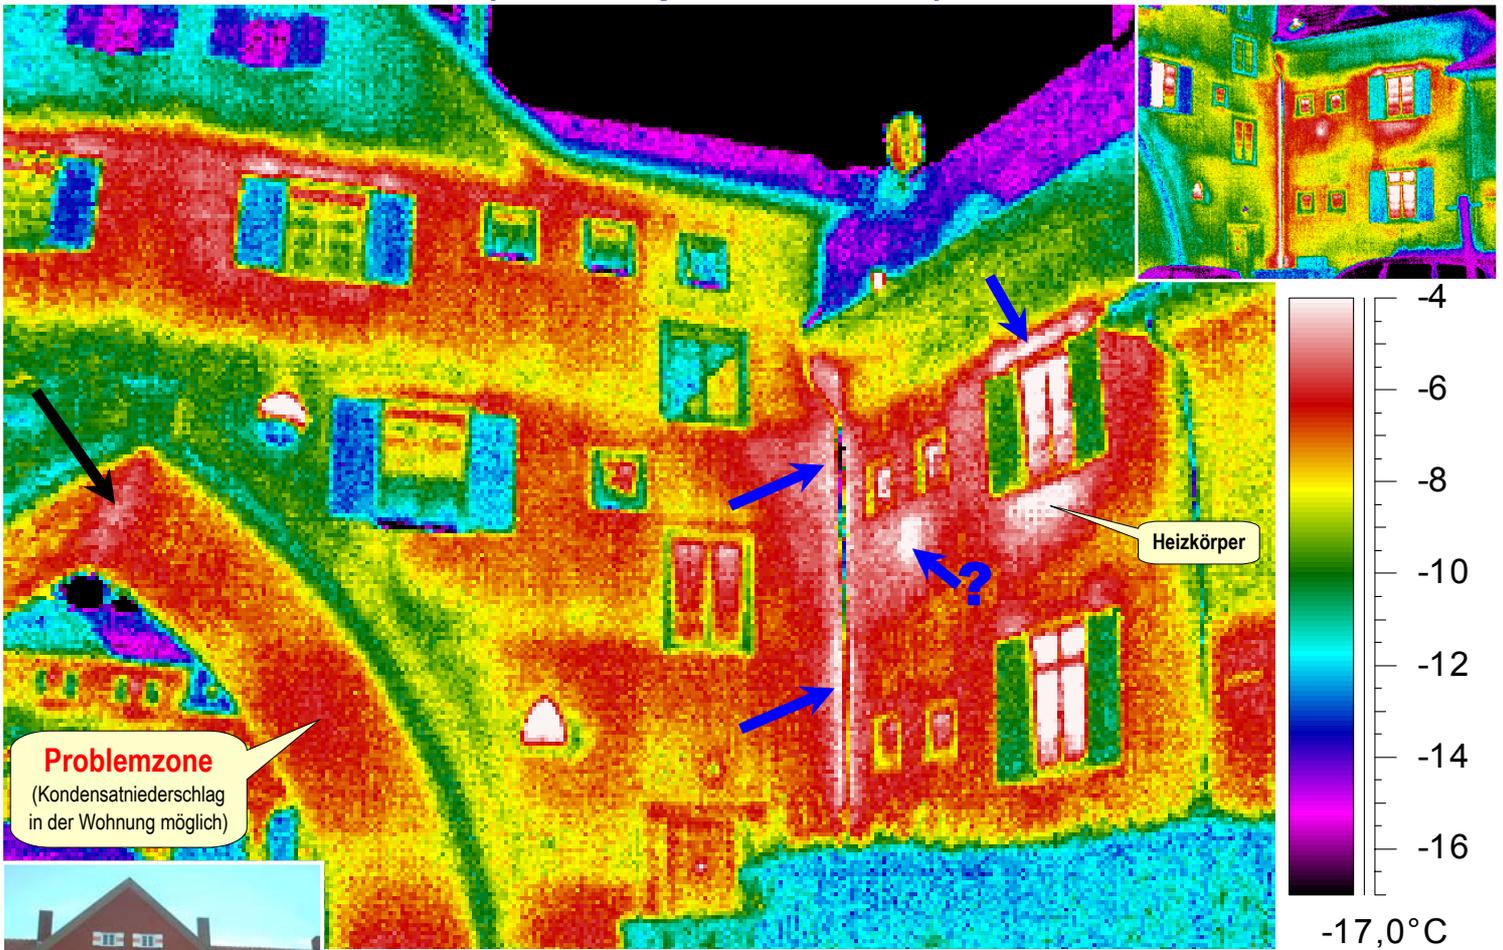
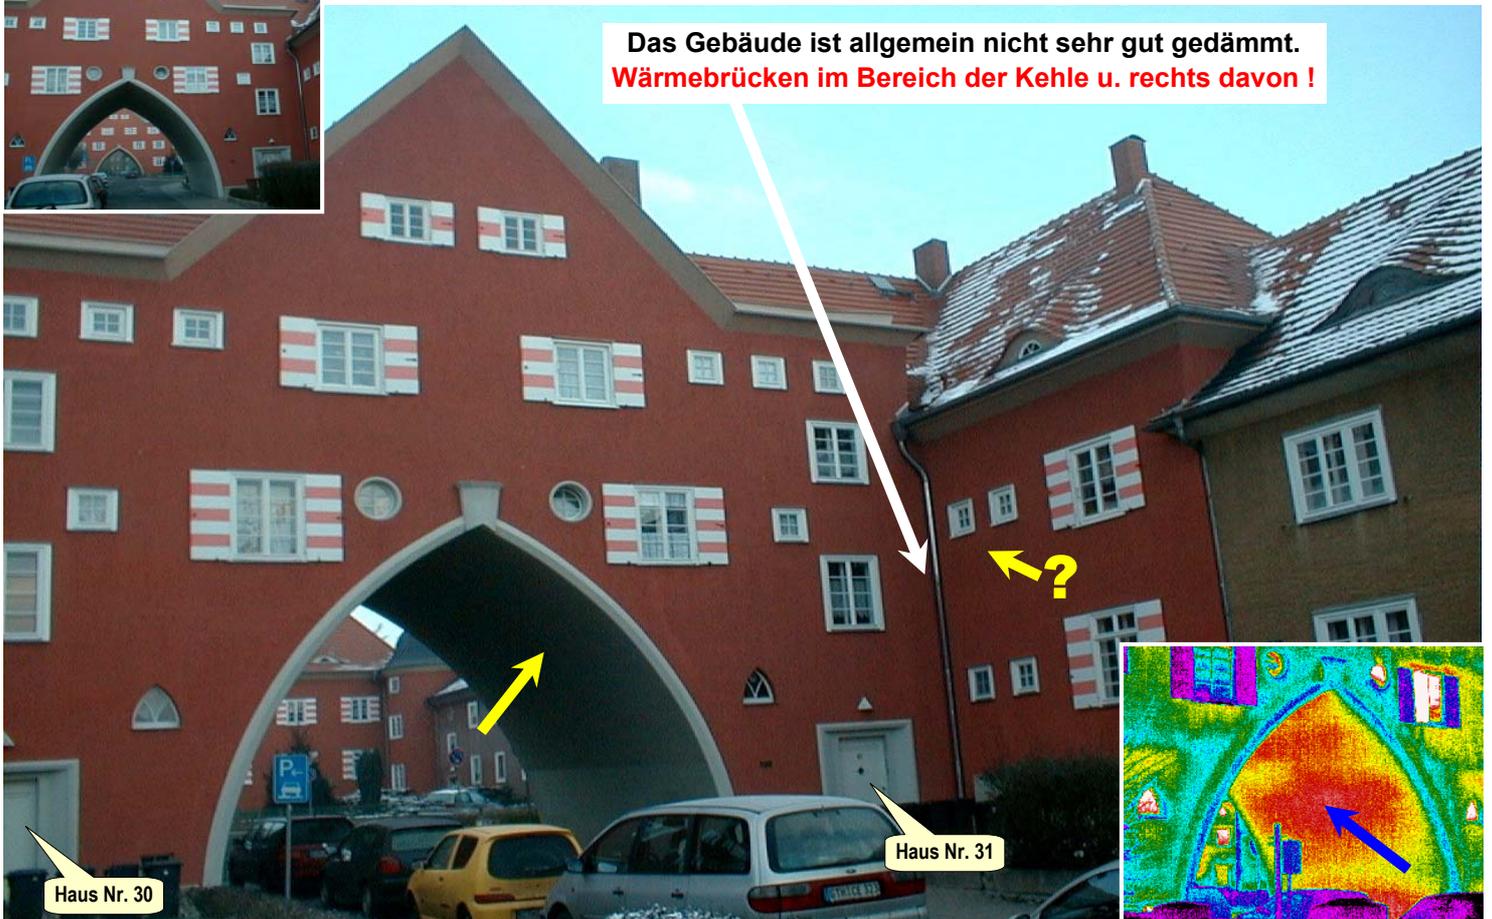
## Am Schmalen Rain 31 (Lufttemperatur $-11^{\circ}\text{C}$ )

Das Gebäude ist allgemein nicht sehr gut gedämmt.  
Wärmebrücken im Bereich der Kehle u. rechts davon !

Im Bereich der Wärmebrücken kann es Probleme mit Schimmelbefall geben, sobald im Inneren für längere Zeit der Taupunkt unterschritten wird (Taupunktabelle im Anhang). Es wird empfohlen, mindestens mit Anlegethermometer zu prüfen.

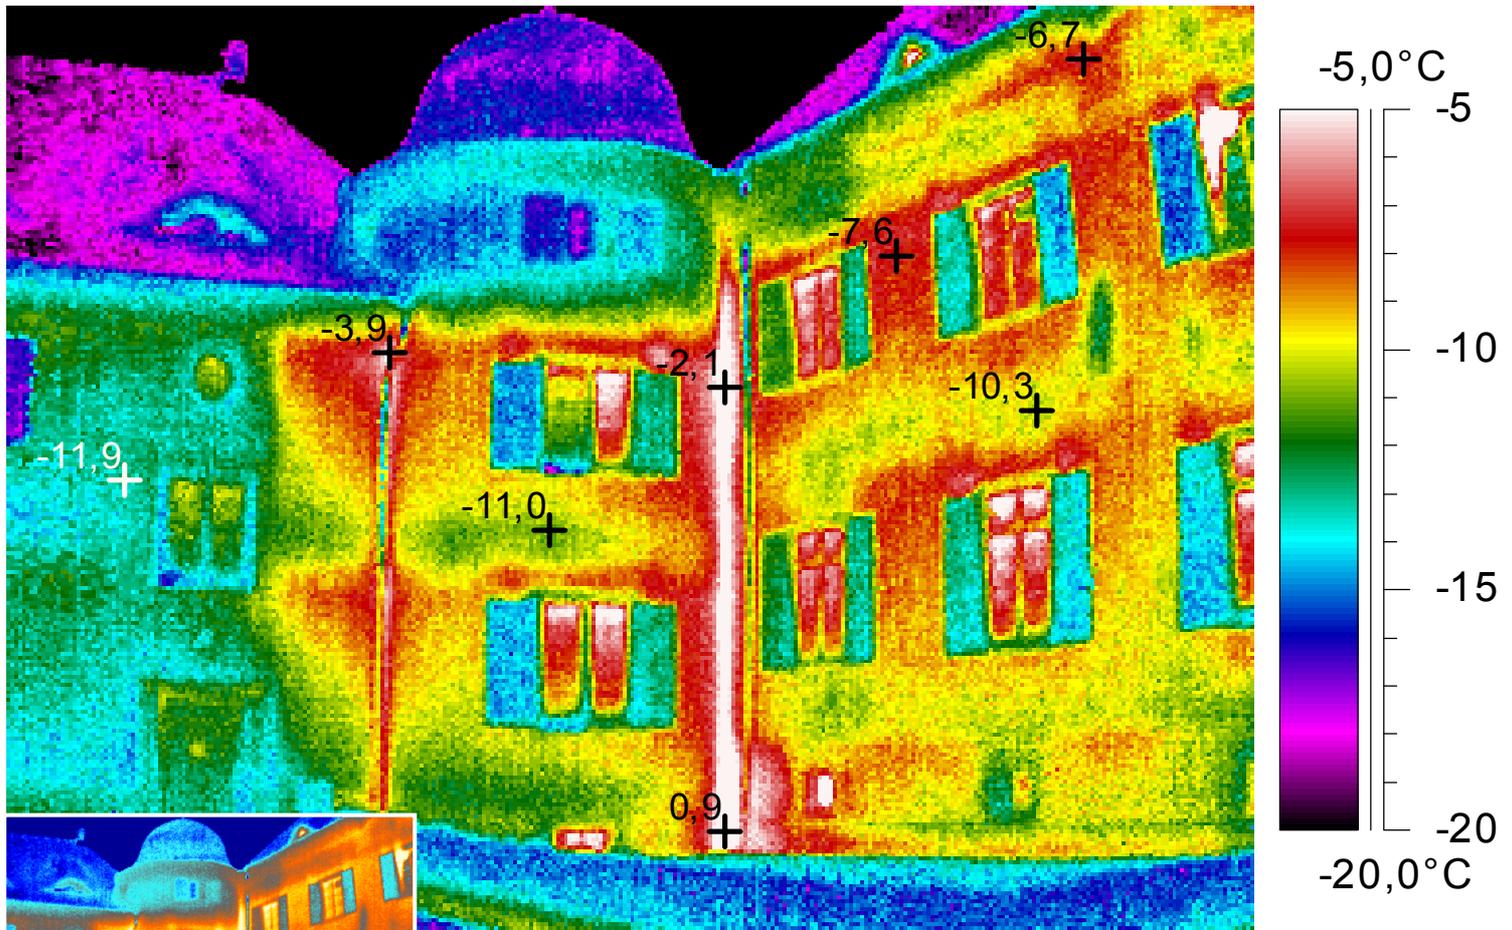
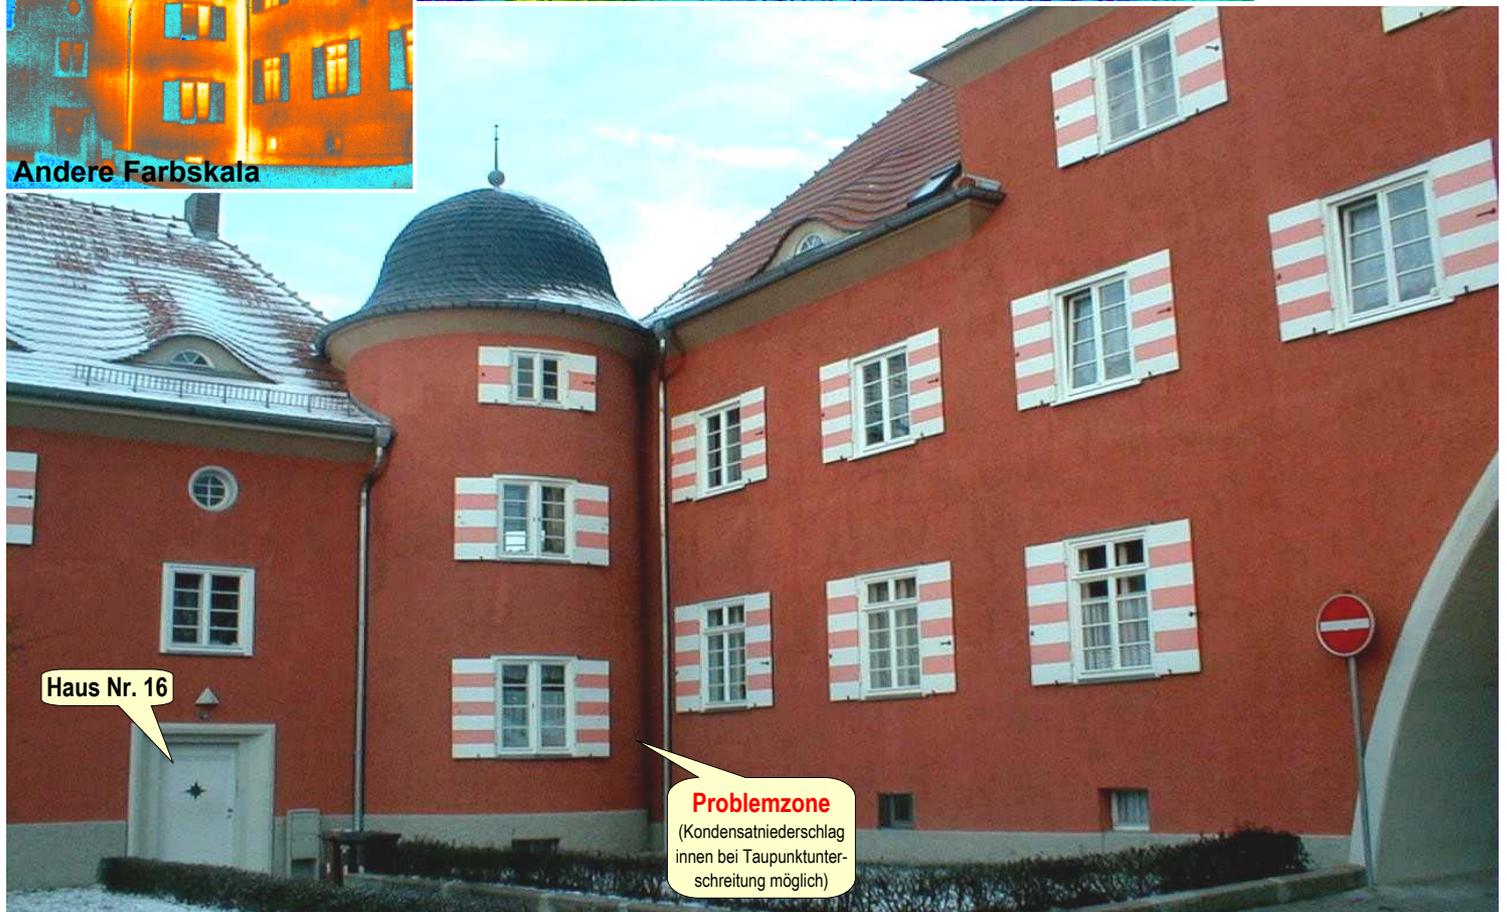
## Geschwister-Scholl-Platz 16 (Lufttemperatur $-11^{\circ}\text{C}$ )

Rechts vom Turm zeigt sich eine Wärmebrücke, die u.U. zu Kondensatniederschlag/Schimmelbildung führen kann. Zur Absicherung der Aussage sind IR-Messungen von innen nötig, die zeigen, ob der Taupunkt unterschritten wird. Den Bewohnern wäre ggf. zu empfehlen, hier die Möbel mit einem Spalt zur Wand aufzustellen.

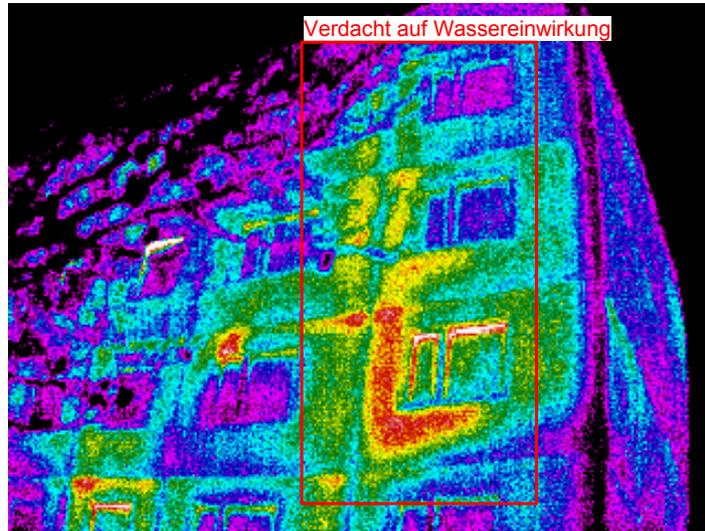
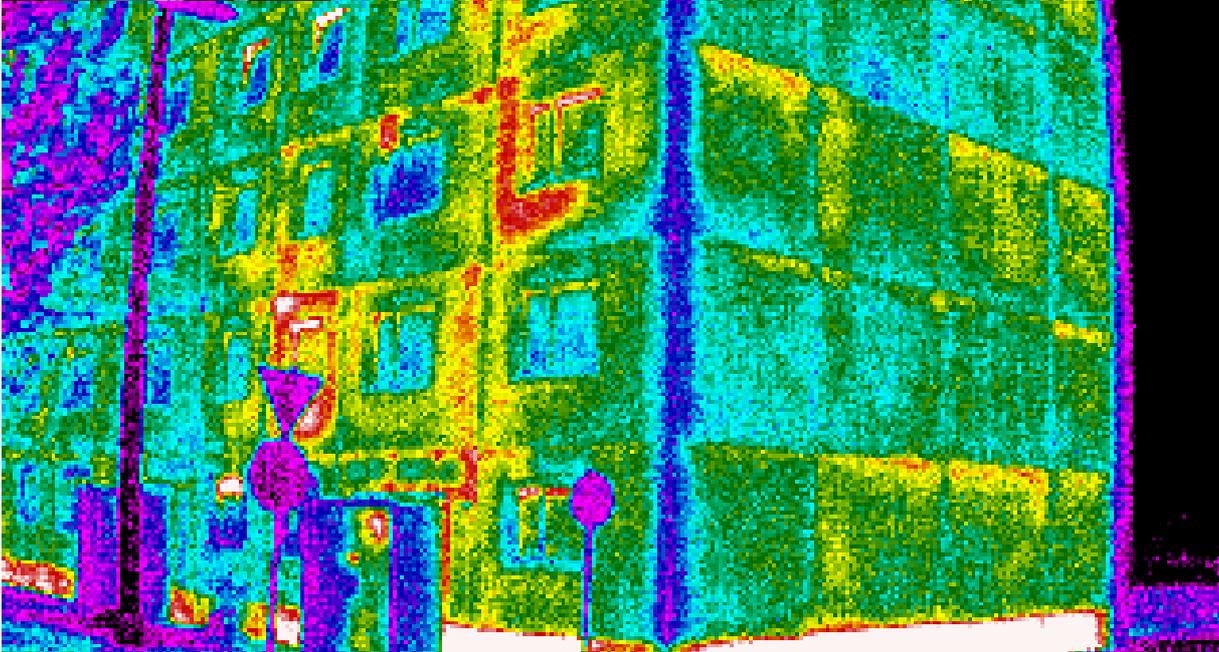
### Auffällige Zone über Eingang 115 (3. + 4. Etage)

Über dem Eingang 115 zeigt sich ein ähnliches Wärmebild, wie über 119, wo in der gleichen Etage der Wasserschaden auftrat. Die Thermogramme dienen der Vervollständigung der Messung und sollen weitere Schwachstellen aufzeigen, an denen es ggf. in Zukunft zu Bauschäden kommen kann.

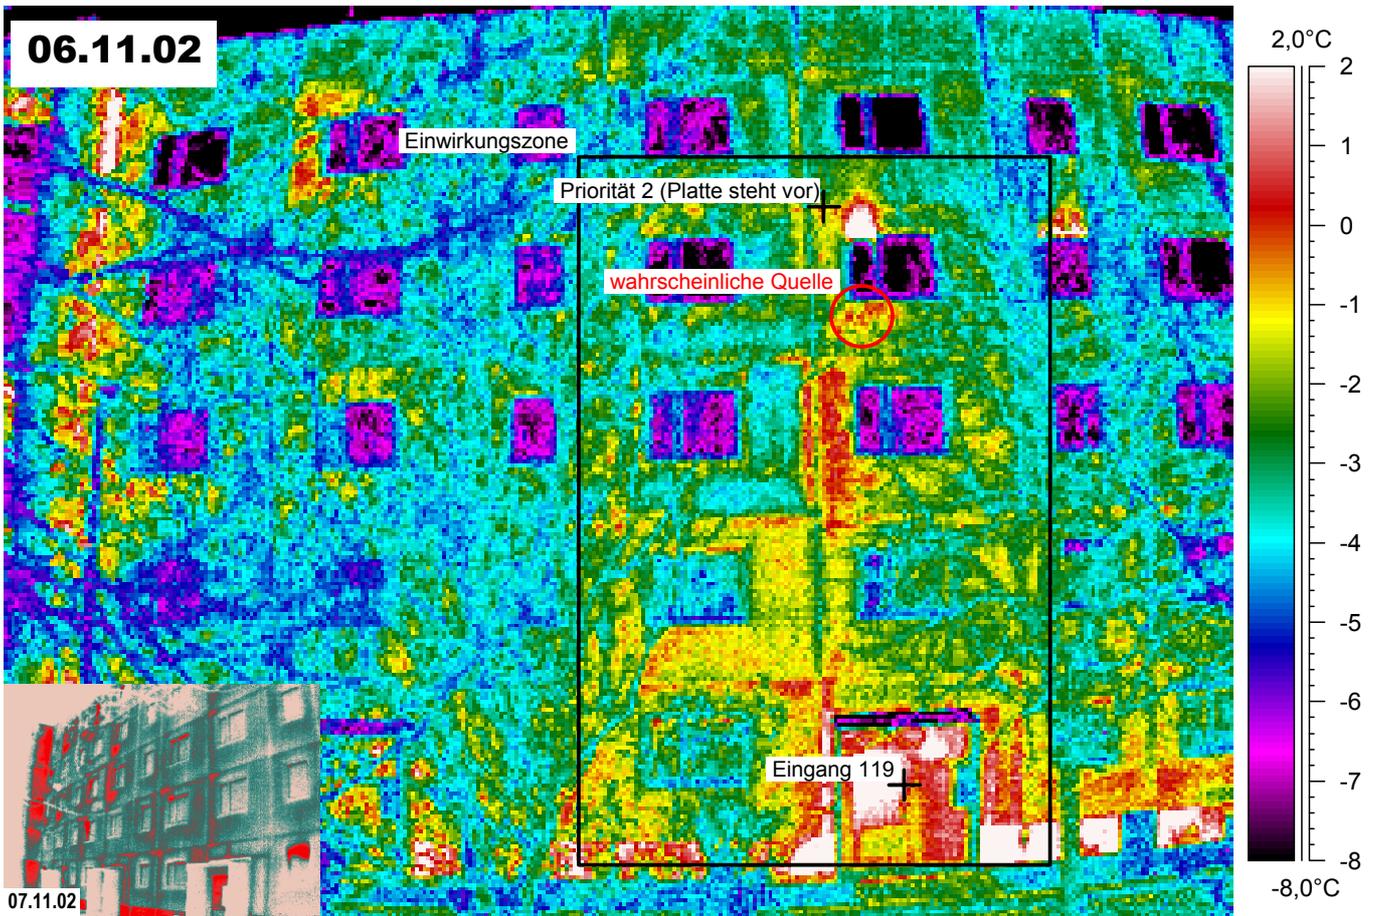
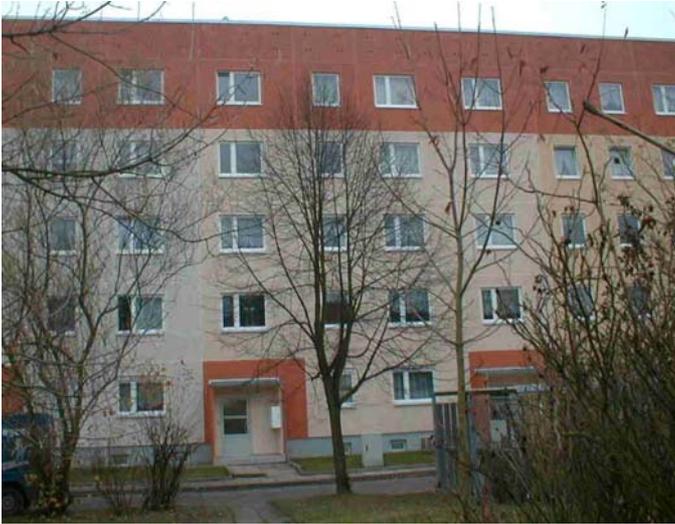
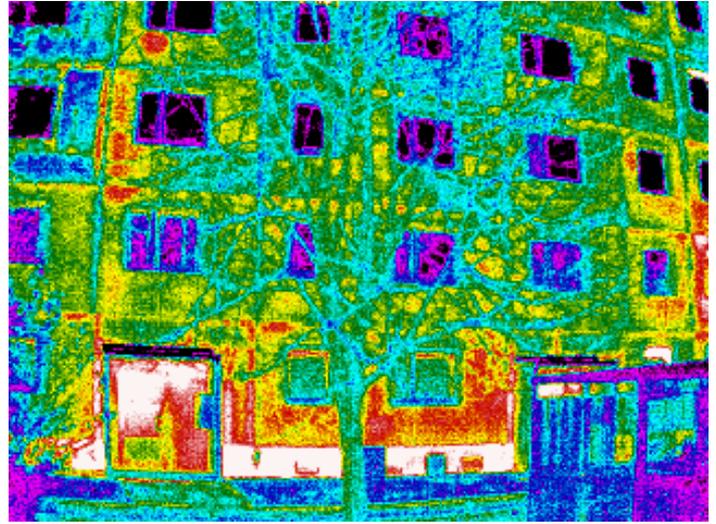
### Ansicht der Fassade im Bereich des Einganges Nr. 119

Oberhalb des Einganges 119 kam es zu Wasserschäden in mindestens einer Wohnung. Mit Hilfe des Wärmebildes sollte die Quelle gefunden werden, die an der Außenfassade vermutet wurde. Im IR-Bild ist die Wirkung des eingetretenen Wassers gut erkennbar. Dort hat die Dämmwirkung des Mauerwerkes stark nachgelassen, was im Wärmebild als warme Stelle sichtbar wird. Die Bedingungen waren nahezu ideal (Außentemperatur  $-4^{\circ}\text{C}$ , Räume fast kpl. geheizt). Die wahrsch. Quelle liegt an der Fensterbank in der 4. Etage im Bereich des kleinen Fensters (war geöffnet). Die Auswirkungen sind bis in das Erdgeschoß sichtbar.

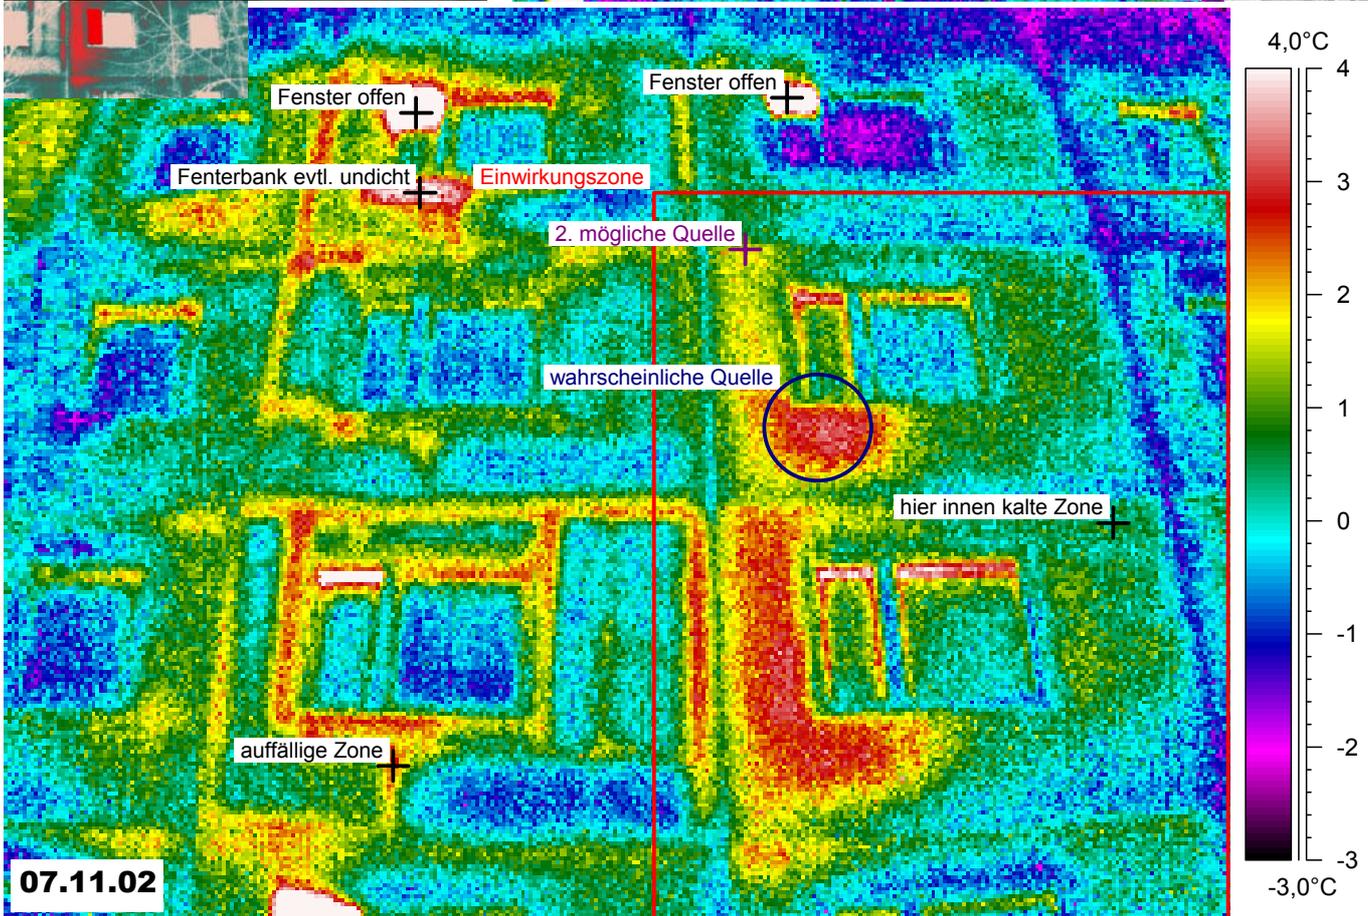
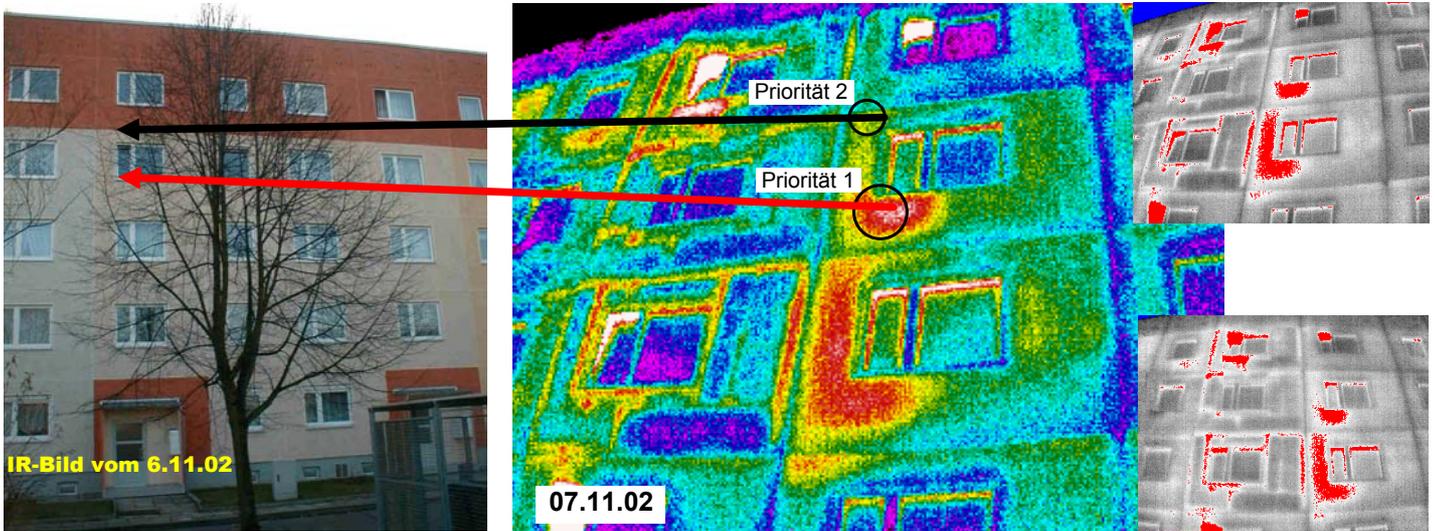
### Detailaufnahmen des Schadens und möglicher Quellen

In der Detailansicht ist die wahrscheinliche Quelle des Wasserschadens gut erkennbar. Die Fensterbank in der 4. Etage, oberhalb des Einganges 119 sollte überprüft und ggf. neu abgedichtet werden. Tritt danach der Schaden weiter auf, kommt als Quelle die Fuge an der hervorstehenden Platte im Bereich Decke 4. Etage in Frage.
