# Bauthermografie

# Wärmebrückenanalyse an Wohngebäuden in Gotha (13.12.02)

# Mehrfamilienhaus in Nordhausen

## Stolberger Str. 119

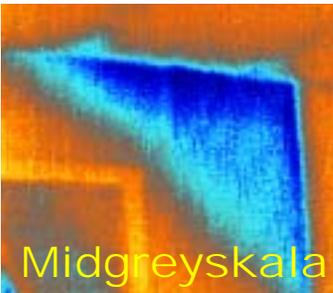
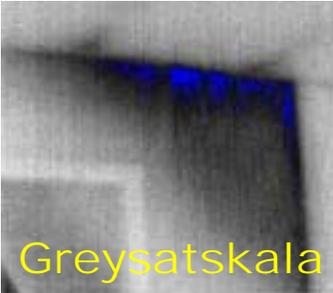
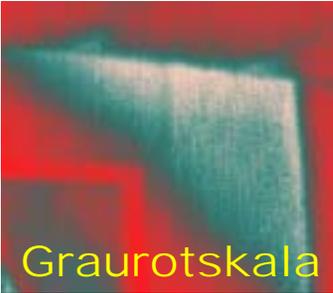
Dacherker  
Bereich über dem Dach  
mangelhaft gedämmt

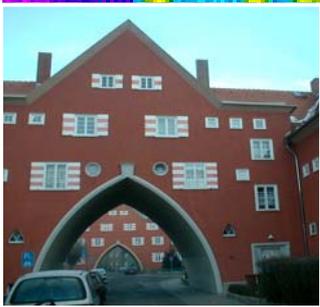
## Am Schmalen Rain 31 (Lufttemperatur $-11^{\circ}\text{C}$ )

Das Gebäude ist allgemein nicht sehr gut gedämmt.  
Wärmebrücken im Bereich der Kehle u. rechts davon !

Im Bereich der Wärmebrücken kann es Probleme mit Schimmelbefall geben, sobald im Inneren für längere Zeit der Taupunkt unterschritten wird (Taupunktabelle im Anhang). Es wird empfohlen, mindestens mit Anlegethermometer zu prüfen.

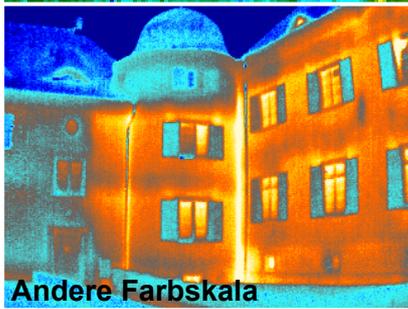
## Geschwister-Scholl-Platz 16 (Lufttemperatur $-11^{\circ}\text{C}$ )

Rechts vom Turm zeigt sich eine Wärmebrücke, die u.U. zu Kondensatniederschlag/Schimmelbildung führen kann. Zur Absicherung der Aussage sind IR-Messungen von innen nötig, die zeigen, ob der Taupunkt unterschritten wird. Den Bewohnern wäre ggf. zu empfehlen, hier die Möbel mit einem Spalt zur Wand aufzustellen.

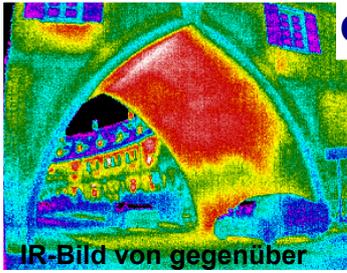
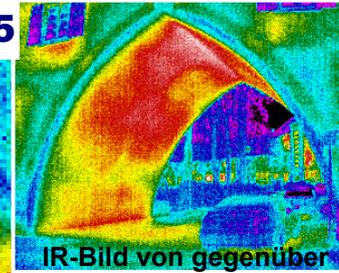
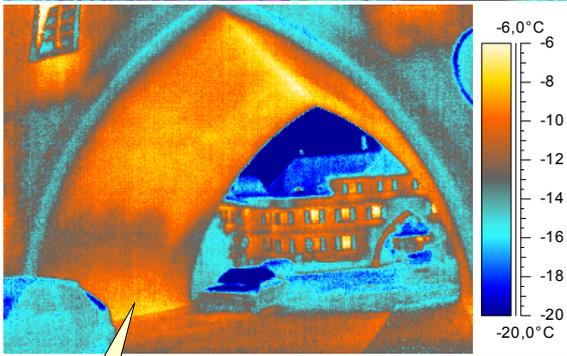
## Geschwister-Scholl-Platz 4+5

Ich empfehle, die anliegenden Wohnungen im Winter auf Kondensatniederschlag bzw. Schimmel zu untersuchen.

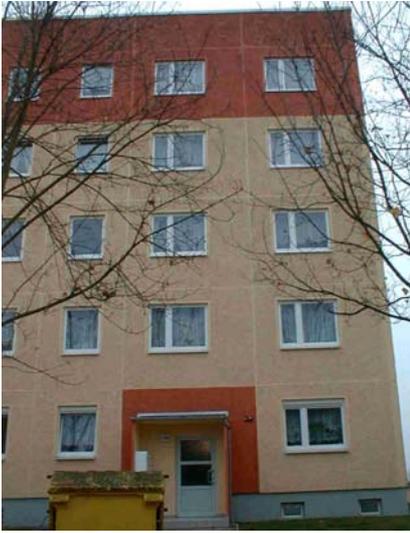
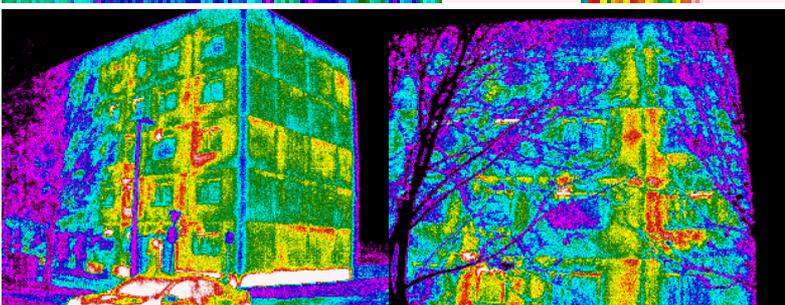
### Auffällige Zone über Eingang 115 (3. + 4. Etage)

Über dem Eingang 115 zeigt sich ein ähnliches Wärmebild, wie über 119, wo in der gleichen Etage der Wasserschaden auftrat. Die Thermogramme dienen der Vervollständigung der Messung und sollen weitere Schwachstellen aufzeigen, an denen es ggf. in Zukunft zu Bauschäden kommen kann.

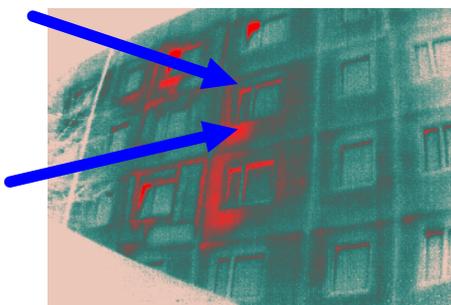
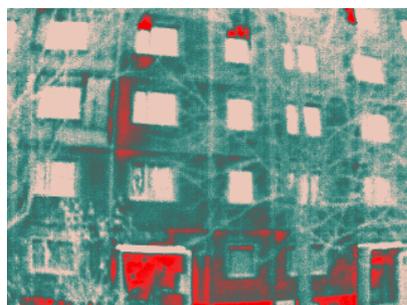
### Ansicht der Fassade im Bereich des Einganges Nr. 119

Oberhalb des Einganges 119 kam es zu Wasserschäden in mindestens einer Wohnung. Mit Hilfe des Wärmebildes sollte die Quelle gefunden werden, die an der Außenfassade vermutet wurde. Im IR-Bild ist die Wirkung des eingetretenen Wassers gut erkennbar. Dort hat die Dämmwirkung des Mauerwerkes stark nachgelassen, was im Wärmebild als warme Stelle sichtbar wird. Die Bedingungen waren nahezu ideal (Außentemperatur  $-4^{\circ}\text{C}$ , Räume fast kpl. geheizt). Die wahrsch. Quelle liegt an der Fensterbank in der 4. Etage im Bereich des kleinen Fensters (war geöffnet). Die Auswirkungen sind bis in das Erdgeschoß sichtbar.

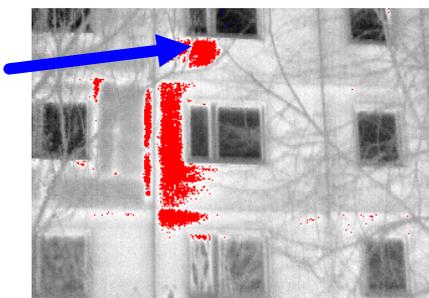
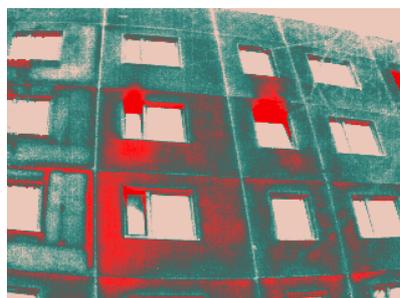
### Detailaufnahmen des Schadens und möglicher Quellen

In der Detailansicht ist die wahrscheinliche Quelle des Wasserschadens gut erkennbar. Die Fensterbank in der 4. Etage, oberhalb des Einganges 119 sollte überprüft und ggf. neu abgedichtet werden. Tritt danach der Schaden weiter auf, kommt als Quelle die Fuge an der hervorstehenden Platte im Bereich Decke 4. Etage in Frage.
